TOURNEFEUILLE
 RAVALEMENT
 DE FAÇADES

MAISON RÉNOVÉE RAVALEMENT DE FAÇADES À TOURNEFEUILLE

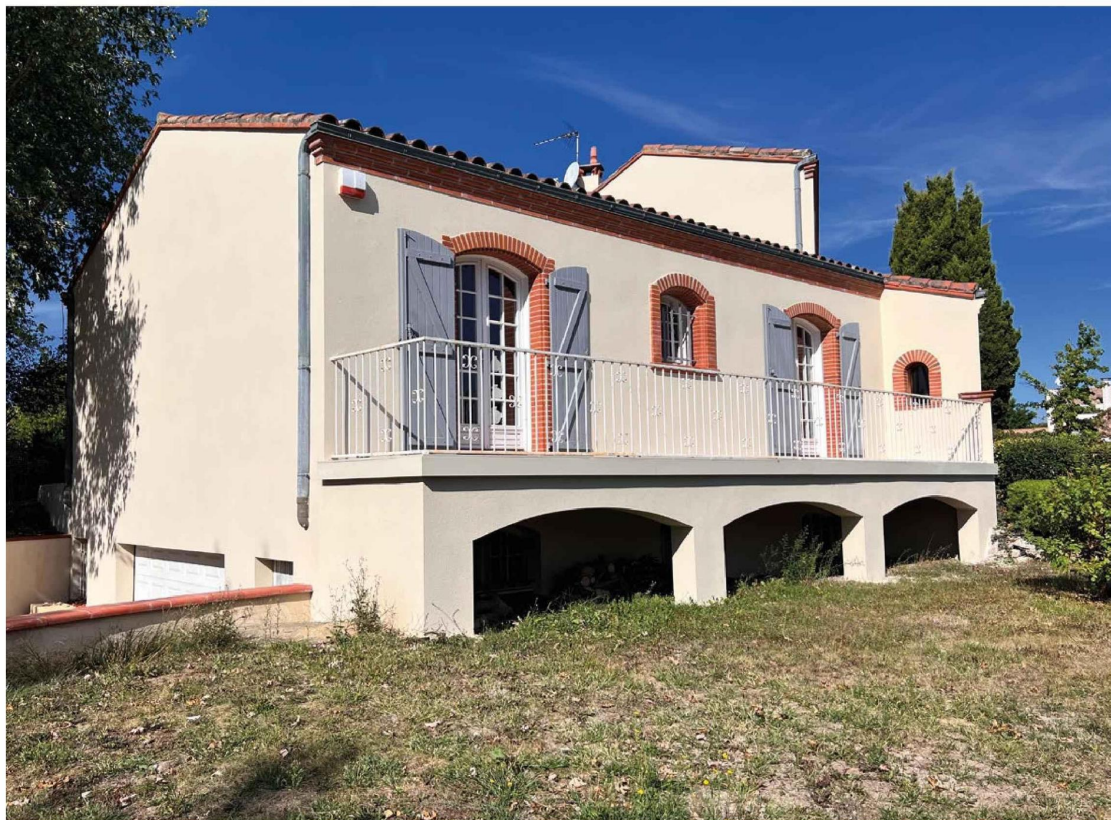
Après les travaux.

L'application d'une résine imperméable, microporeuse et élastique assure une très bonne durabilité dans le temps.

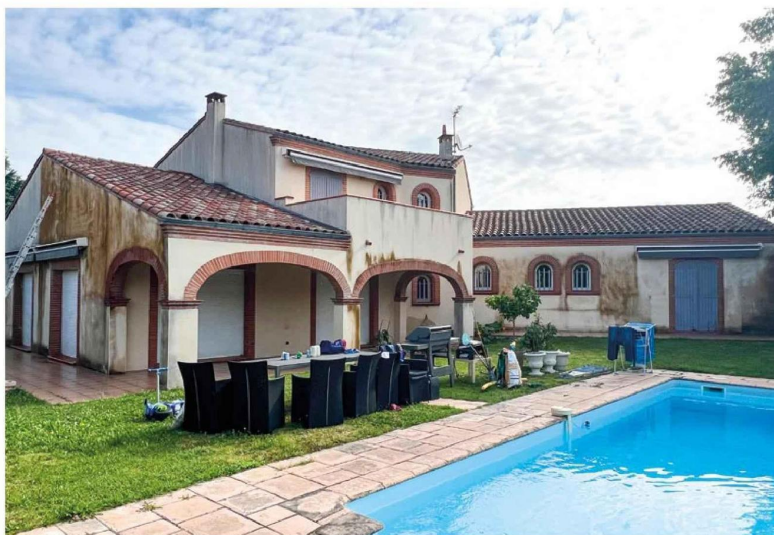
Avant les travaux.
Un défaut d'étanchéité de la toiture avait causé des infiltrations qui, au fil du temps, avaient fragilisé le crépi. Celui-ci avait fini par se détacher par endroits. À cela s'ajoutaient des fissures et des moisissures. Un ravalement s'imposait.

a été de sonder et piquer toutes les zones devenues non adhérentes suite à des infiltrations par la toiture. Il a fallu ensuite nettoyer les façades pour faire disparaître tous les champignons, lichens, moisissures qui s'étaient développés. Pour cela Espace Façades a appliqué un fongicide localement sur les tâches puis a rincé les façades à basse pression pour ne pas abîmer le crépi gratté. S'en suivent des réparations, des reprises en enduit des surfaces préalablement piquées puis rebouchage de fissures. Une fois le support prêt, un primaire d'accroche est appliqué. Pour terminer, une résine est appliquée (le VERTIKAL RSE 50) de la même manière qu'une peinture, au rouleau. Celle-ci a la

particularité d'être imperméable (elle résiste aux pluies battantes et les façades ne se mouillent plus), elle est microporeuse (elle laisse respirer les murs de la maison) et elle est élastique (elle résiste aux dilatations que peuvent avoir certaines fissures dues aux écarts de température). Le chantier s'est déroulé en juillet 2023 pendant 3 semaines. Pour la propriétaire, c'est une réussite, tant du point de vue du résultat que de la tenue du chantier : un chantier rangé tous les soirs, des poseurs discrets, un coordinateur de chantier disponible et à l'écoute (Jordan Badià). Si bien qu'un des voisins ne s'y est pas trompé et a pris la carte de l'entreprise. ■

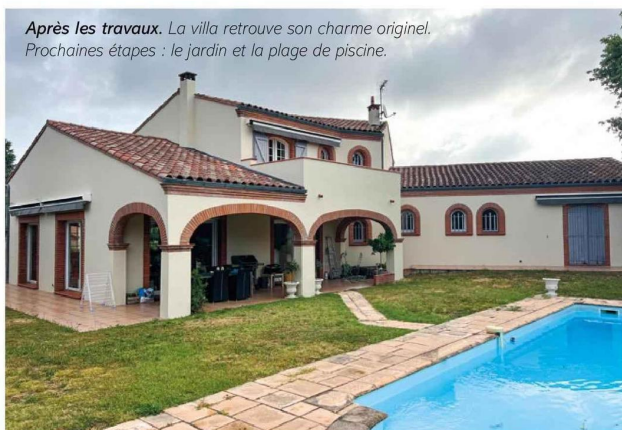
Après les travaux. La villa retrouve son charme original. Prochaines étapes : le jardin et la plage de piscine.
